# STS-122(1E)ミッション 概要

宇宙航空研究開発機構

2007/12/4

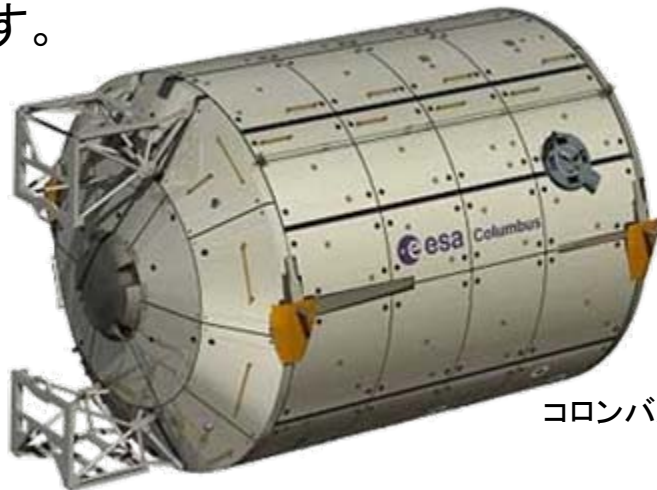
コロンバスは、ESA/イタリア宇宙機関(ASI)が開発した多目的補給モジュール(MPLM)、および「ハーモニー」(第2結合部)と主要構造を共通化しているため、長さや直径はほぼ同じです。

コロンバスの外観

項目	値
寸法	長さ 6.8m、直径 4.47m 容積 75m <sup>3</sup>
搭載ラック数	16ラック(うち実験ラック 10ラック)
重量	12,775kg(打上げ時)

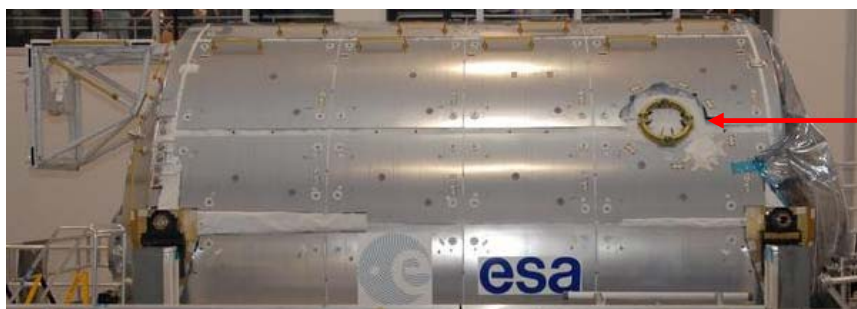
コロンバスにPDGFを設置したままだとOBSS持ち上げ時に干渉することから、外された状態で打ち上げられ、軌道上でコロンバスを持ち上げる前に取り付けます。このPDGFがなければ、コロンバスの貨物室からの取り出しはできないため、重要な作業です。

PDGFの設置場所

コロンビア号事故前までは、コロンバスはPDGFを設置したまま打ち上げる計画でした。しかし、OBSSをシャトルの右舷側に追加搭載することになったことから、OBSSとコロンバス本体とPDGFとの間で干渉の問題が発生しました。このため、ISSドッキング後にまずOBSSを持ち上げておき、コロンバスを貨物室から持ち上げる前にPDGFをEVAで設置する作業が必要になりました。このような作業は、前回の10Aフライト時のハーモニーでも行われました。きぼう実験棟を運ぶ1JフライトではOBSSを搭載しない予定です。

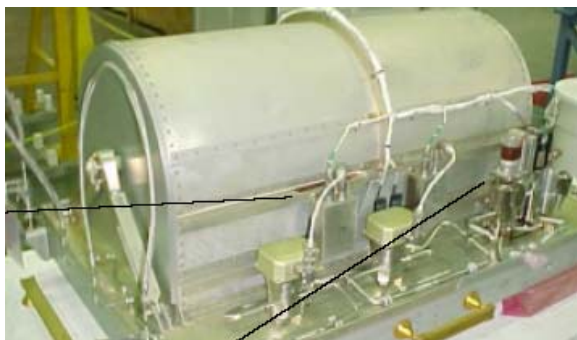
NTA の外側の覆いと断熱カバーを外して窒素ガスタンクを露わにした状態

➤ハーモニーの冷却ループにアンモニアを充填する際に、NTA(Nitrogen Tank Assembly)の窒素ガスを加圧に使用したため、空になったP1 NTAを軽量型曝露機器輸送用キャリア(ICC-Lite)で運んだ新しいNTAと交換します。

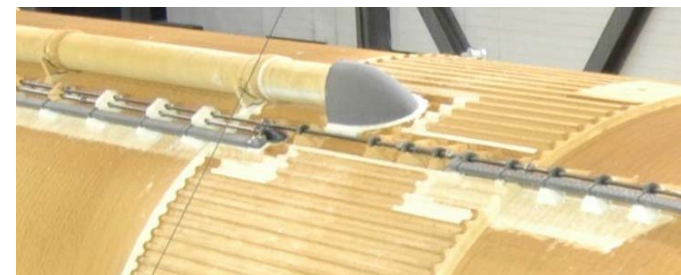
- 外部燃料タンク(ET)のPAL(Protuberance Airload)ランプの除去  
→STS-121ミッション(2006年7月)から実施

PALランプを除去したET  
(この断熱材は施工後は白色であり、紫外線に  
曝されると褐色に変色する特徴を持つ)

※Ice/frostランプのブラケットの改良は2008年4月のSTS-124の打上げを目標に開発が行われています。断熱材を必要としない熱伝導性の低いチタン製のものと置き換える予定です。

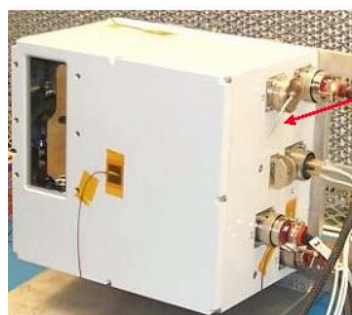
レーザ	分解能	最大測定距離
LDRI	6.2mm	2.3m
LCS	6.2mm	3.3m

LCS

ITVC Camera

LDRI

Pan/Tilt Unit  
(雲台)
