# 星出宇宙飛行士が取り組む 船外活動(EVA)について

有人宇宙環境利用ミッション本部  
国際宇宙ステーションプログラムマネージャ

平成24年8月27日

# 1. 第18回船外活動の概要

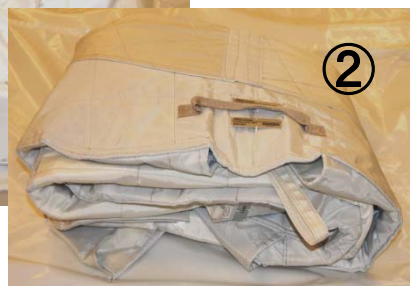
バッグからカバーを取出した状態  
(ラベル等は上面に配置)

アコーディオンのように  
畳まれている

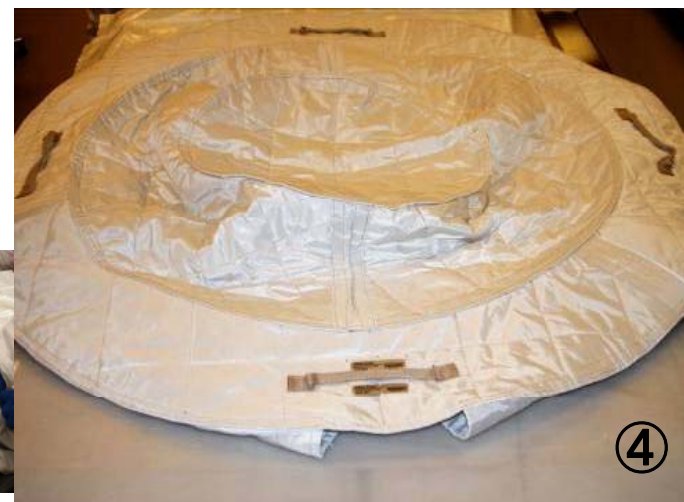
PMA2 カバーを広げた状態

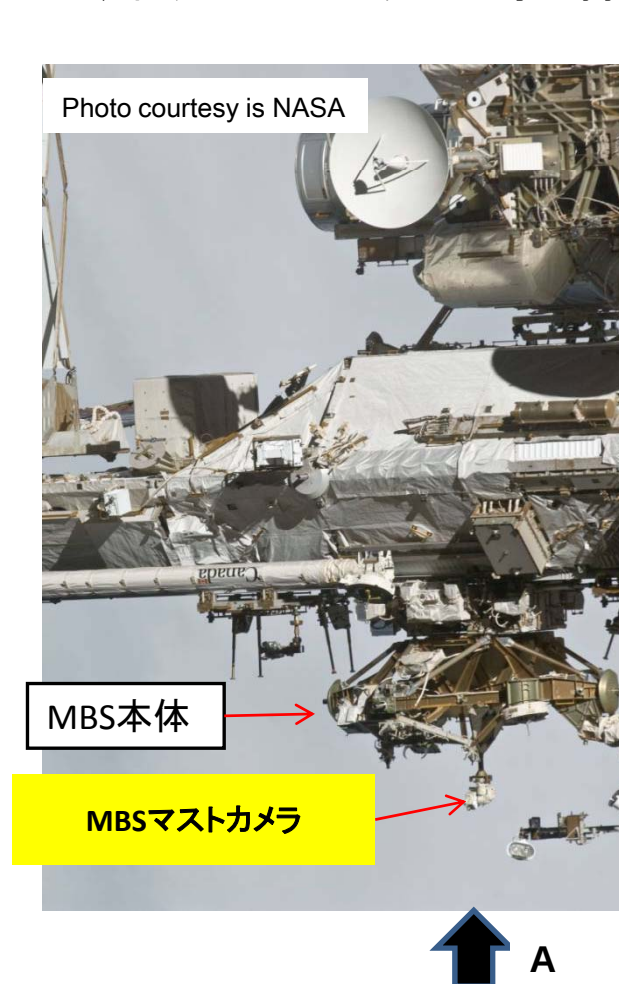
**移動型基部システム (MBS) マスト カメラの取り外し**  
故障している同カメラの取り外しを行う。 想定作業時間は約30分。  
なお、取り外したカメラは地球に持ち帰り修理する予定。

| 時間 | ウィリアムズ飛行士(EV1) | 星出飛行士(EV2) |
|---|---|---|
| 5:25 | 故障しているMBSUの収納【ESP2】(45分) | 帰還開始まで以下の追加作業実施<br>・PMA2カバーの取付【PMA2④】<br>・MBSマスト カメラの取外し【MBS⑤】 |
